Aktuální stav lokality (listopad 2018)

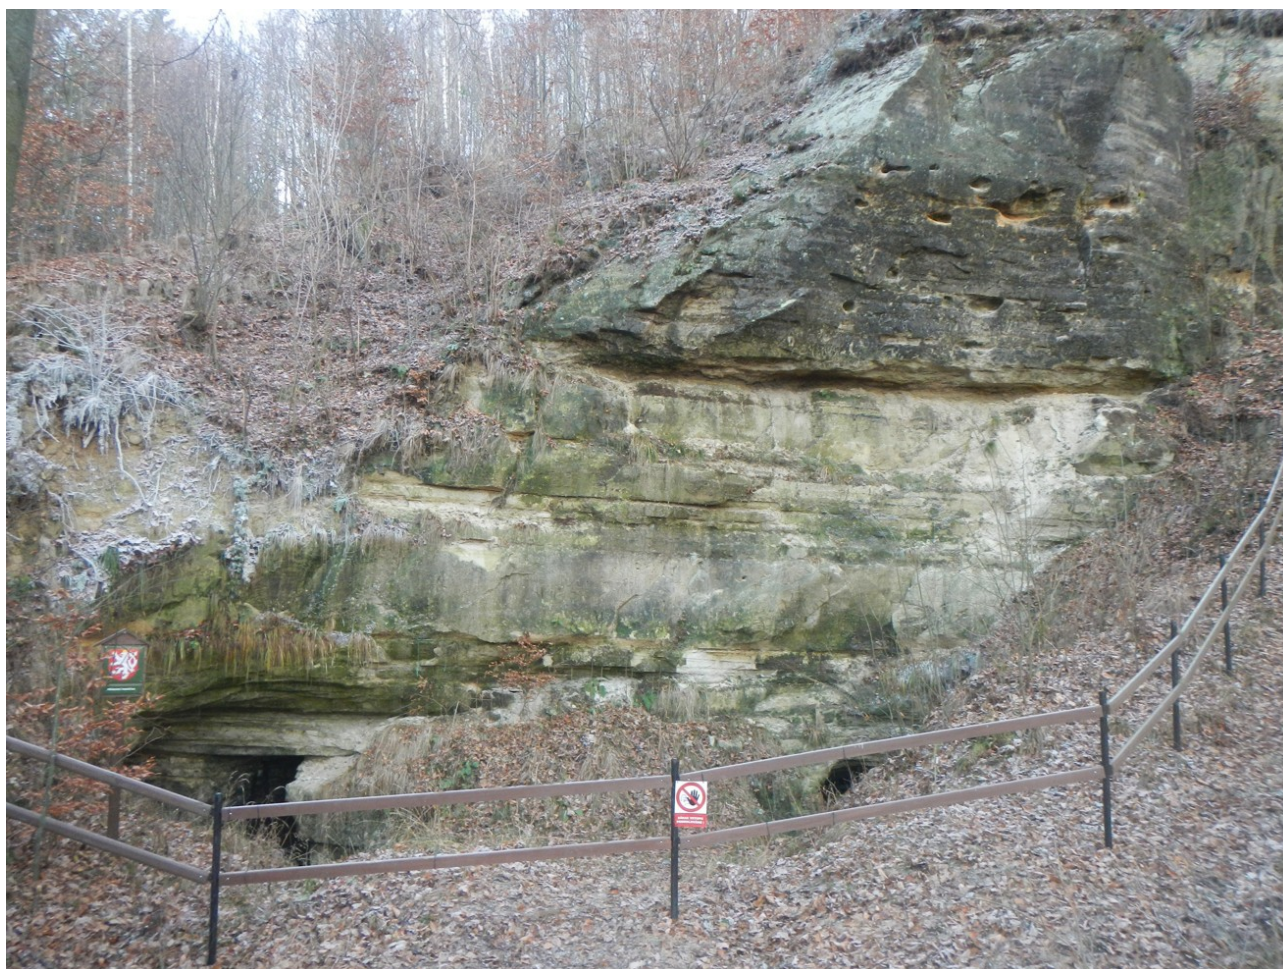
Obr. 1 – Lomová stěna se dvěma vstupy do podzemí (Foto E. Cepáková). Po zásazích provedených v roce 2016 je lomová stěna dočasně stabilizovaná, bez větších převisů zeminy a volných zvětralých kusů horniny. Vstup do podzemí je ohrazen plotem a označen bezpečnostními cedulkami.

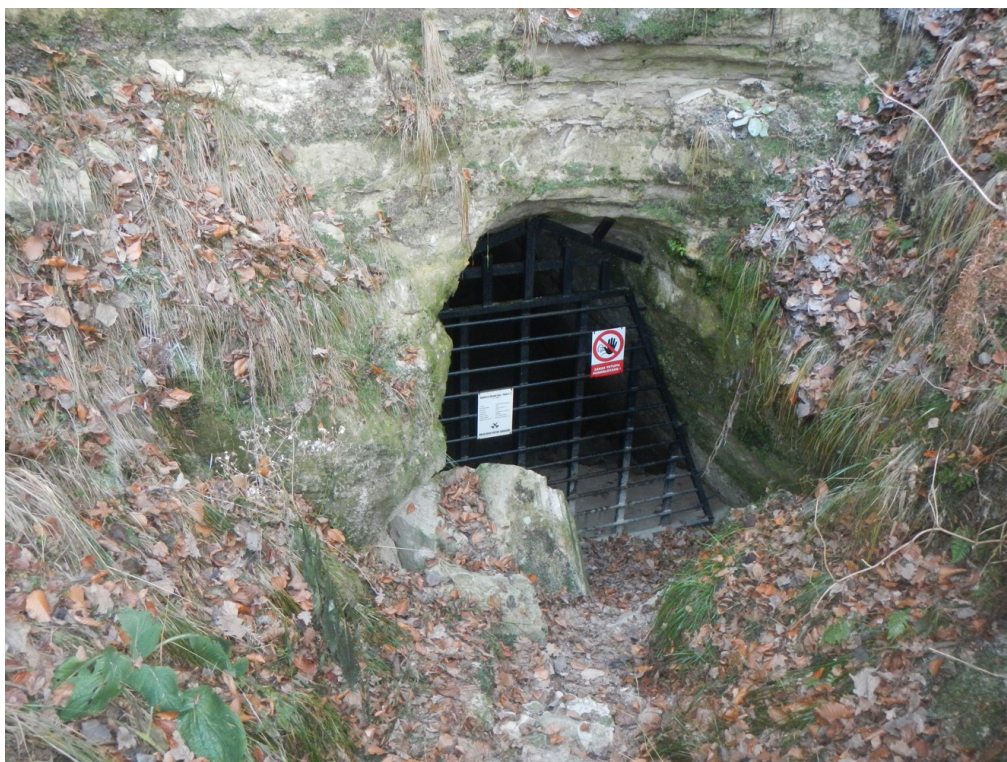
Obr. 2 – Vstup do podzemí opatřený ocelovou mříží (Foto E. Cepáková). Zabezpečení obou vstupů je v dobrém stavu, kromě mříží jsou instalovány bezpečnostní a informační cedulky. Přístup do podzemí je volný, bez nahromaděné suti.

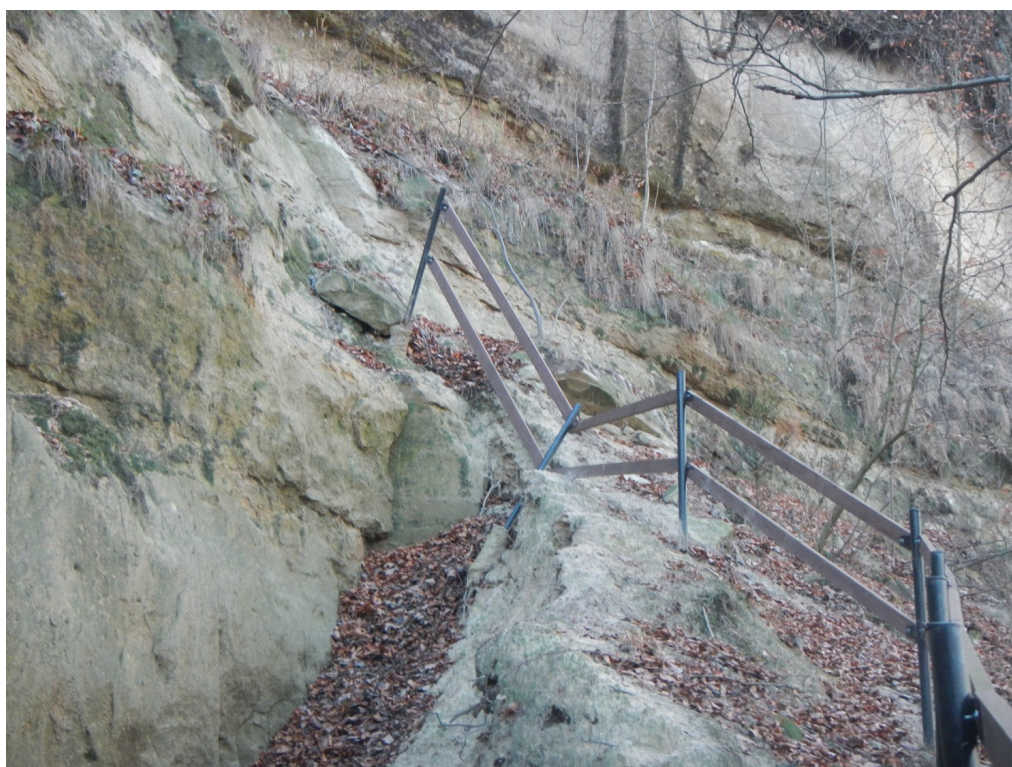
Obr. 3 – Ohrazení nad propadem. Vlivem eroze došlo ke zborcení jednoho z kovových sloupků (Foto E. Cepáková).

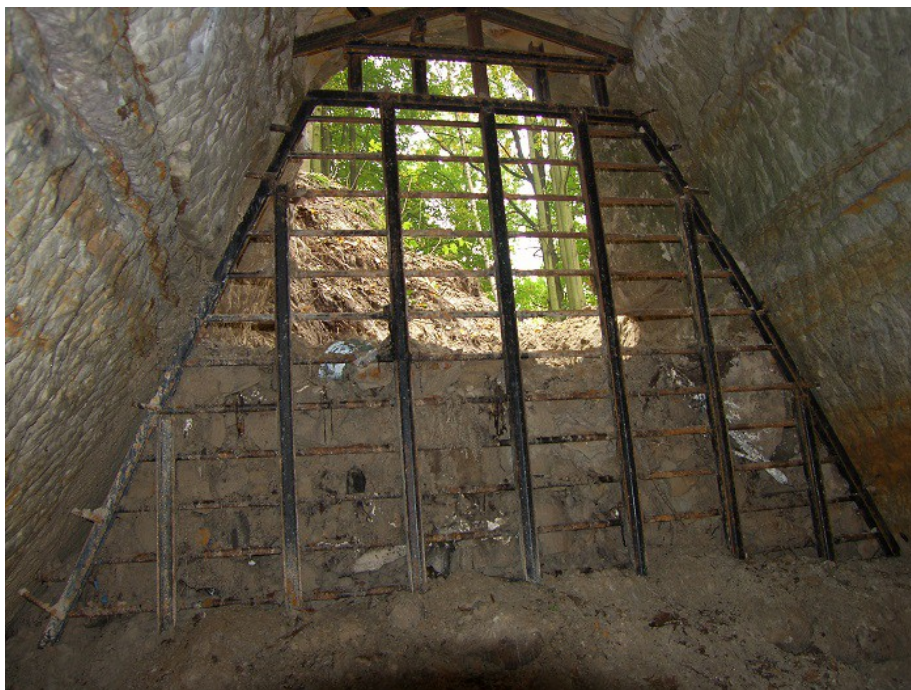
Obr. 6 – V minulosti došlo k rozsáhlému zasypání vstupů do podzemí sutí (Foto: Z. Vitáček, říjen 2012).

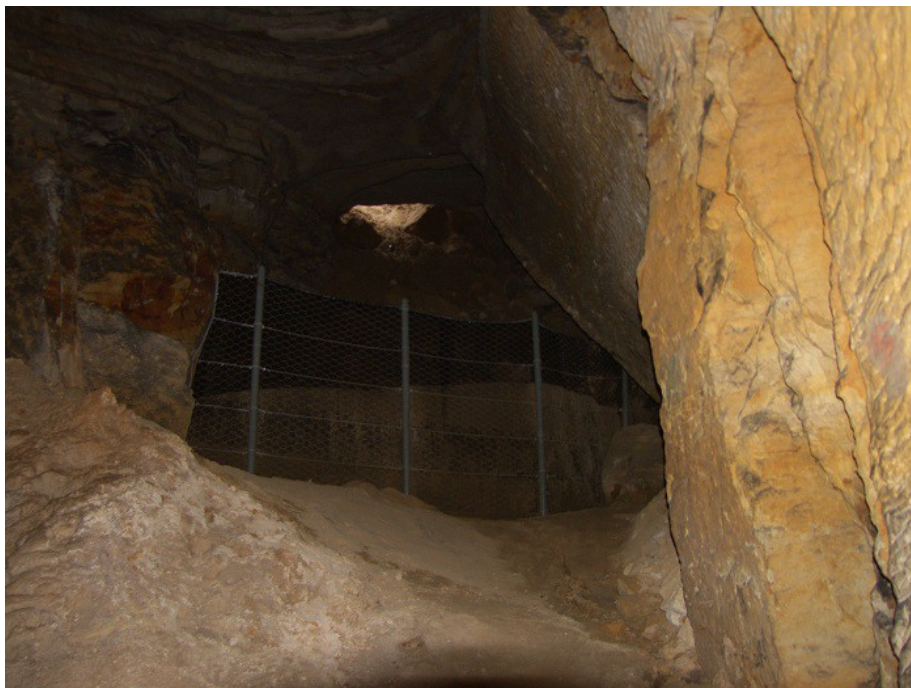
Obr. 7 – Závál ve vstupní části důlního díla byl zajištěn v roce 2012 pomocí záchytného vysokopevnostního plotu. Na snímku je dále patrný propad v úrovni čelní stěny lomu, který byl zabezpečen v roce 2016 (Foto: Z. Vitáček).
