Plán péče

na období 2020–2030 pro
přírodní památku
Obecník

2019

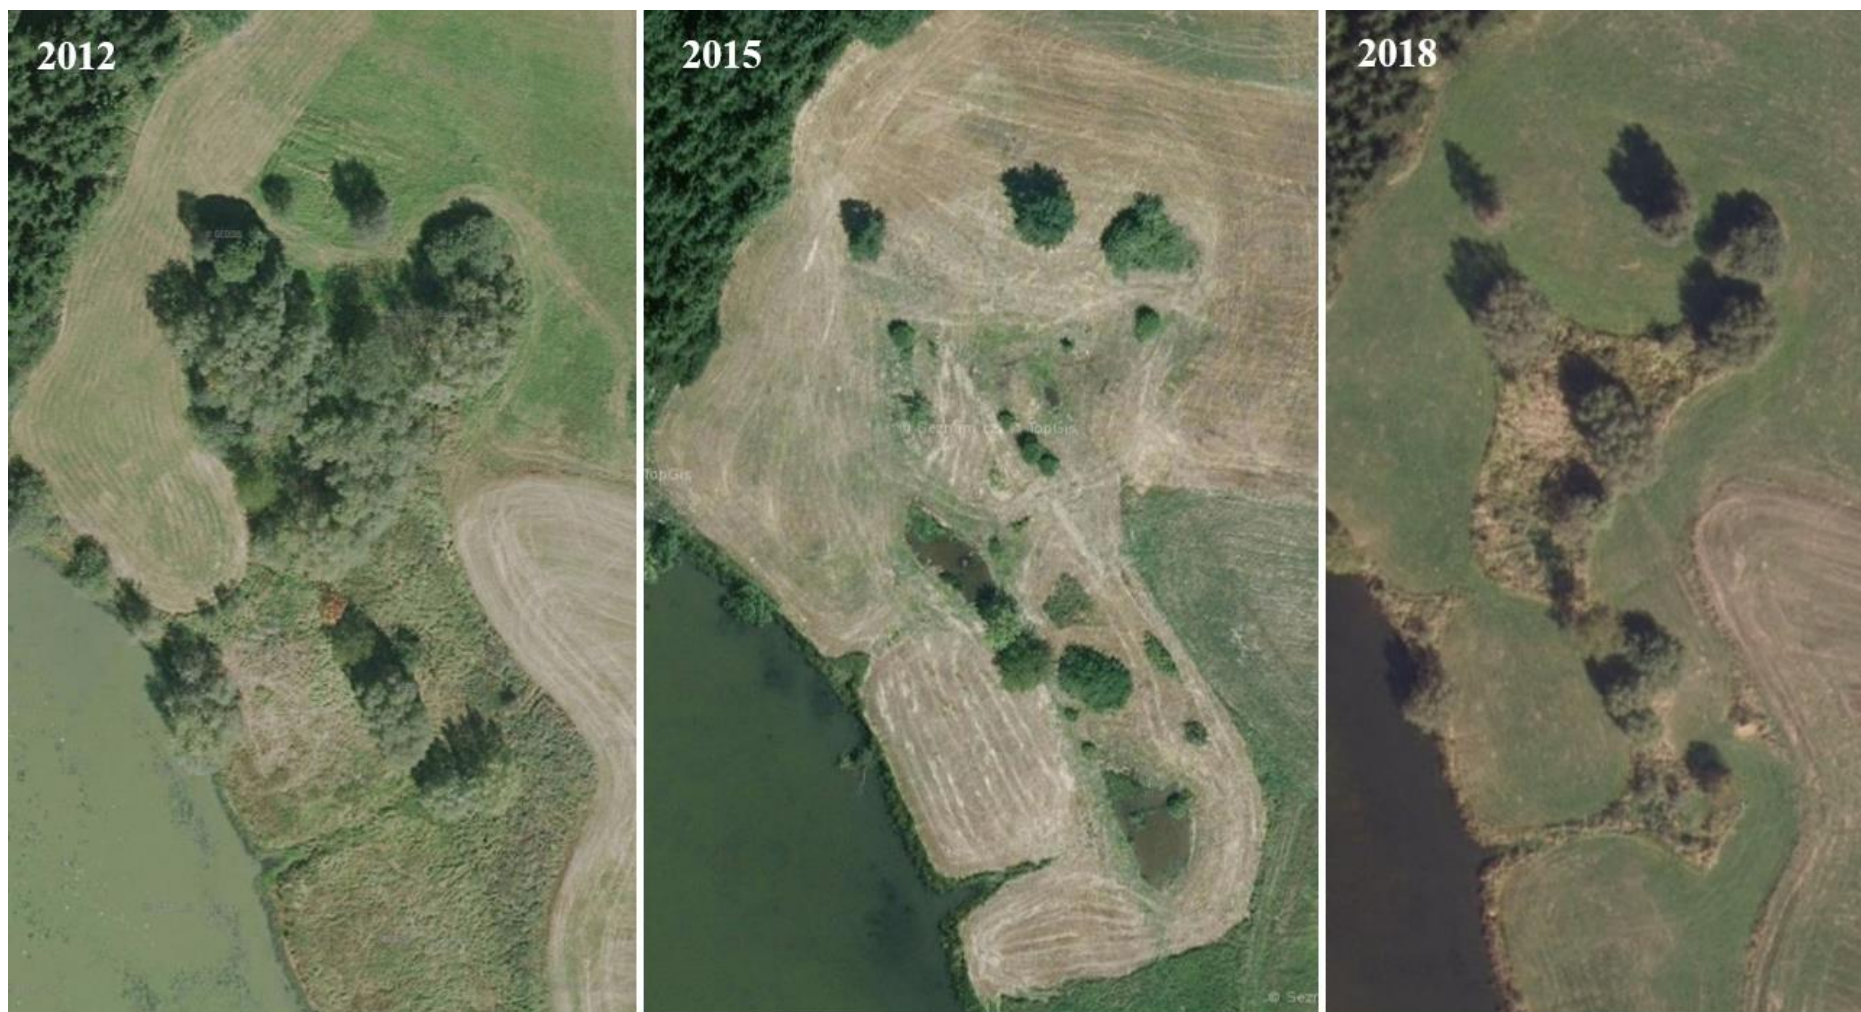
Obr. 1: Porovnání stavu plochy na sv. okraji PP před revitalizací v r. 2012, bezprostředně po revitalizaci v r. 2015 a v r. 2018. Na snímcích je patrná výrazná změna lokality, kdy z ruderalizovaného a odvodněného náletu dřevin vzniká rozrůzněná kosená plocha s tůněmi a jednotlivými solitéry dřevin, dochází k obnově seče na plochách dlouhodobě nekosených. Na nejmladším snímku je patrný rychlý zánik tůní, částečný ústup od seče na podmáčených plochách a zpětná ecese dřevin.

Významný krok v aktivní ochraně území přinesl obnovní projekt realizovaný v letech 2014–2015, v rámci kterého došlo k rekonstrukci obtokové strouhy rybníka. Dále se v navazujících loukách v porostech náletových dřevin na sv. okraji rybníka redukovala část dřevin a zasypala a odstranila část staré drenáže. Na plochách po drenážních příkopech a odstraněných dřevinách vzniklo několik drobných tůní, kde okamžitě regenerovala vegetace vodních makrofyt (*Potamogeton lucens*, *Persicaria amphibia*) a mokřadní vegetace s *Carex vesicaria*, *Cirsium palustre*, *Scirpus sylvaticus*, *Caltha palustris* aj.). Vznikla zde také narušená podmáčená místa, která okamžitě využily k hnízdění čejky chocholaté (*Vanellus vanellus*). Dále se obnovila seč na plochách silně degradovaných v ploše drenážních příkopů a jejich okolí v místech s výskytem vrby rozmarýnolisté (*Salix rosmarinifolia*).

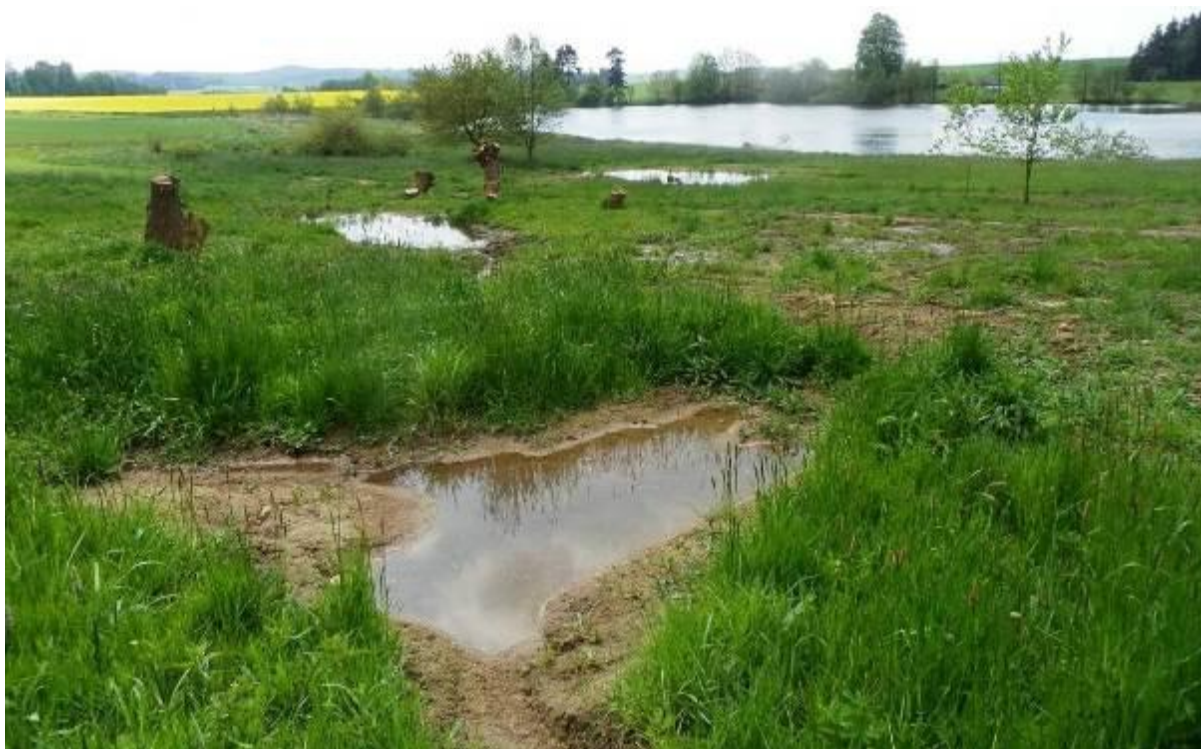
Foto 1: Pohled na soustavu menších tůň vytvořenou v původně ruderalních porostech s náletovými dřevinami na sv. okraji rybníka v r. 2015. Fotografie pochází z května 2015.

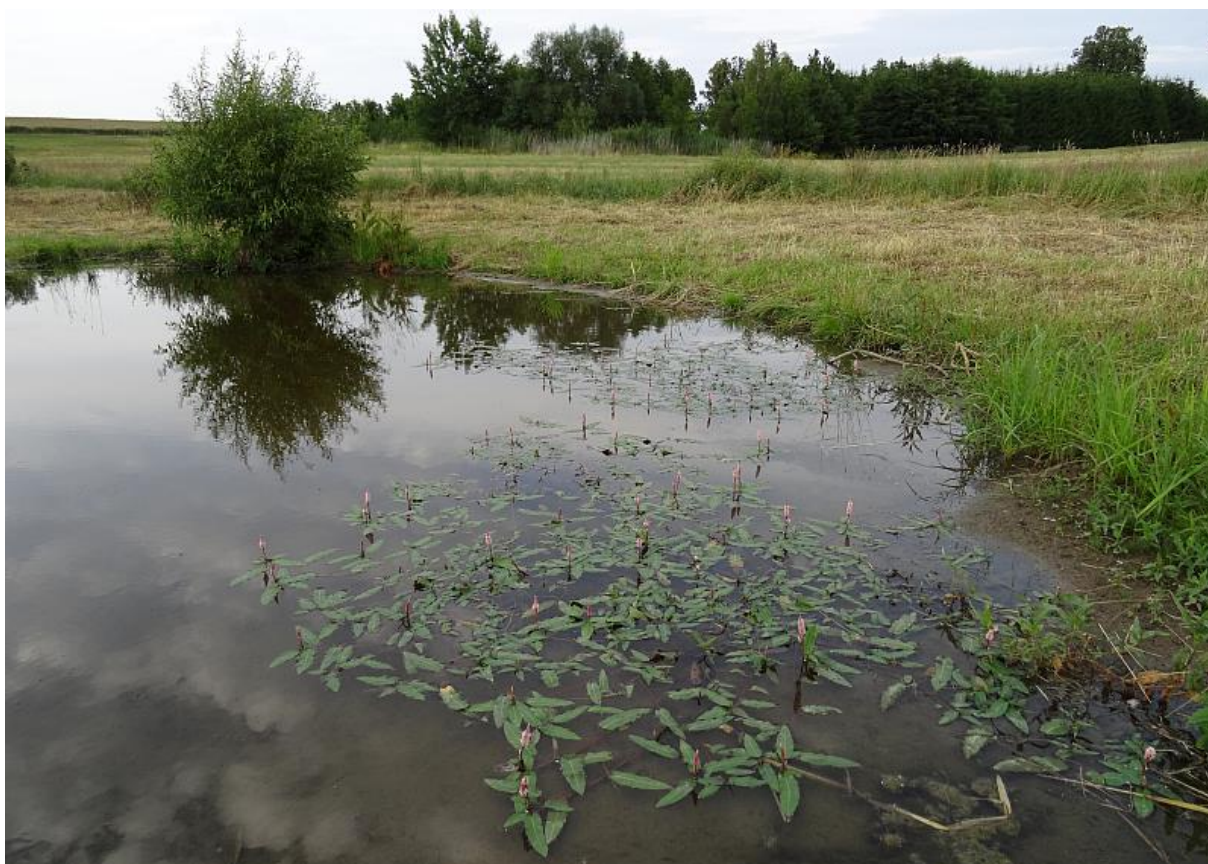
Foto 2: Pohled na jednu z větších tůň s porostem rdesna obojživelného (*Persicaria amphibia*) v červenci r. 2015. Aktuálně plocha na lokalitě zcela zanikla.

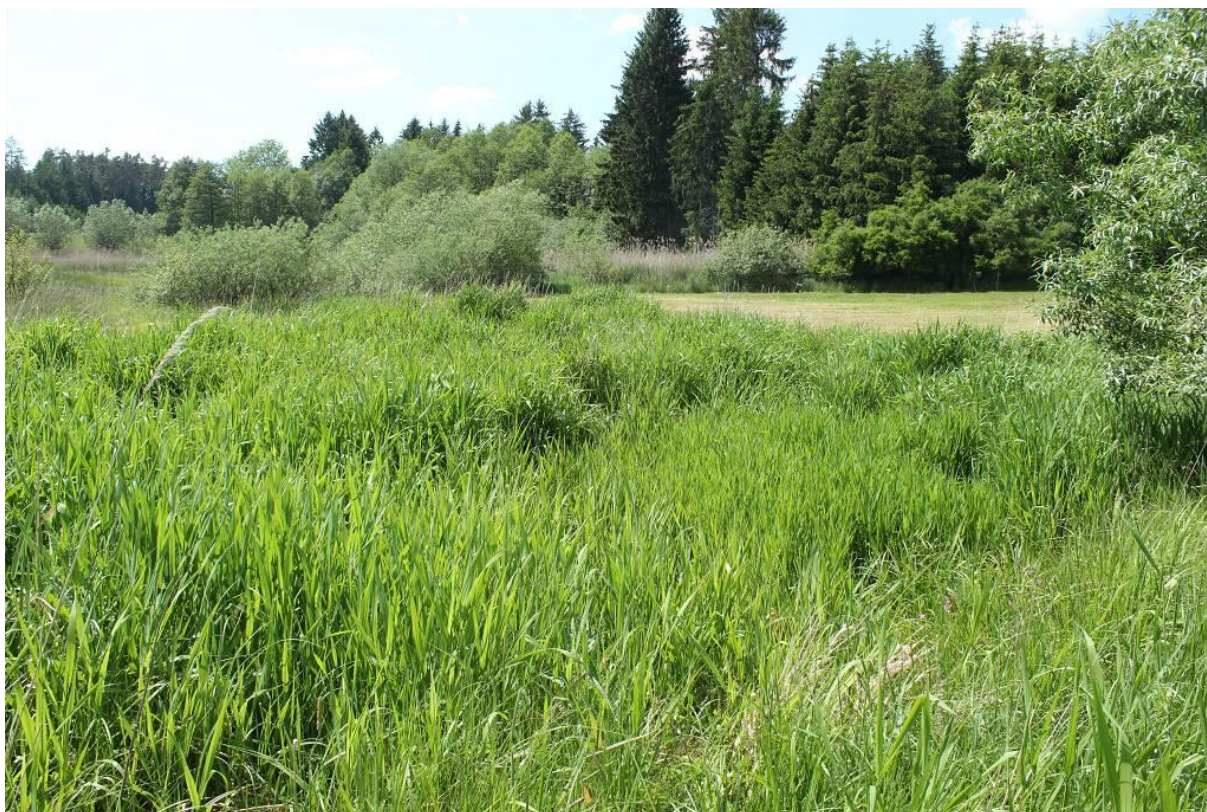
Foto 3: Pohled na aktuální stav plochy s vybudovanými tůněmi. Nahradil je nekosený porost *Phalaris arundinacea*.

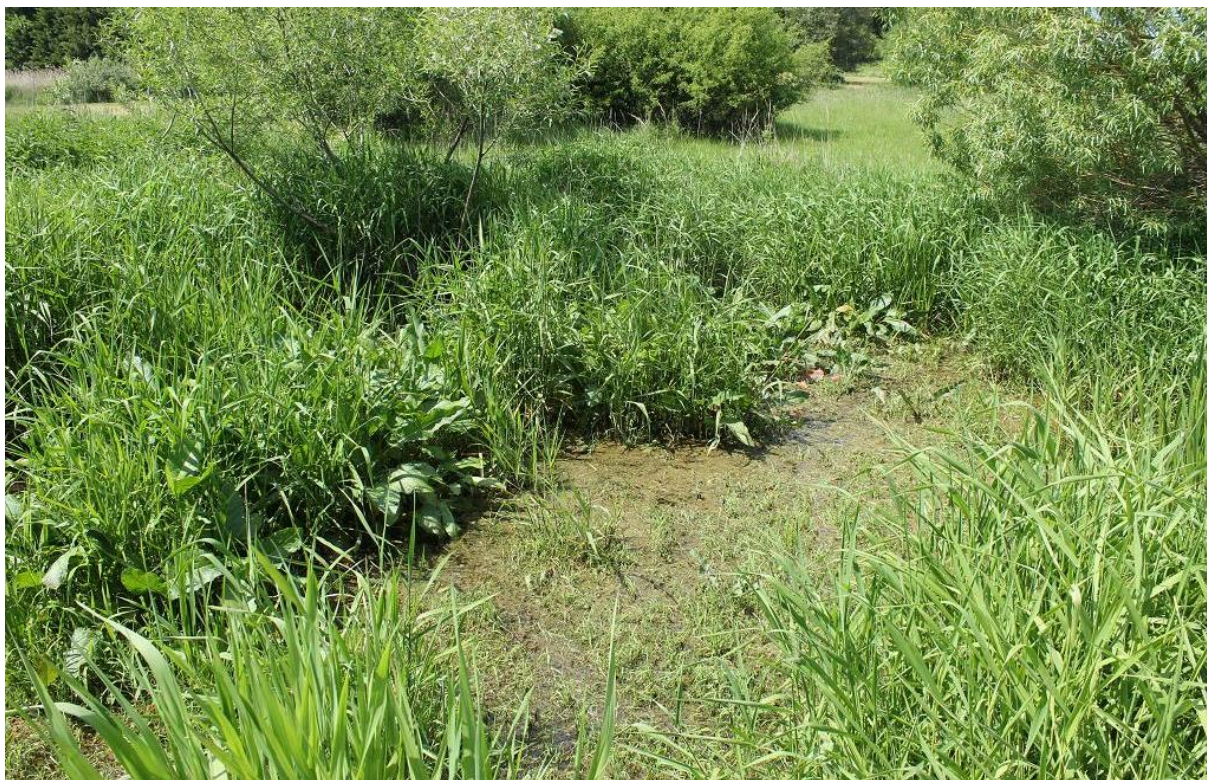
Foto 4: Pouze na jediném místě je možné zaznamenat zbytek původní tůně. Plocha je silně ruderalizovaná a její okolí silně zarostlé vysokou degradovanou vegetací s dominantním zastoupením *Phalaris arundinacea*.

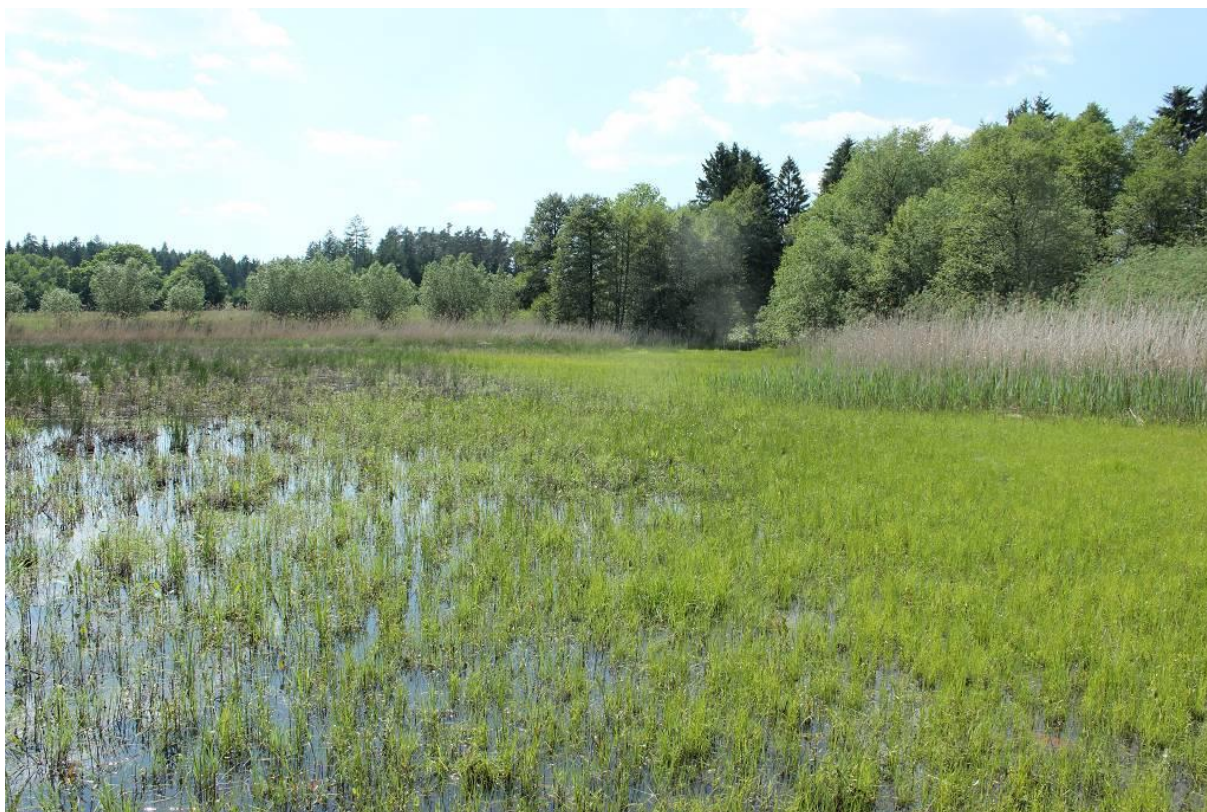
Foto 5: Pohled na již částečně zaplavenou plochu obnaženého dna s dominantním zastoupením ostřice šáchorovité (*Carex bohemica*) na začátku června 2019.

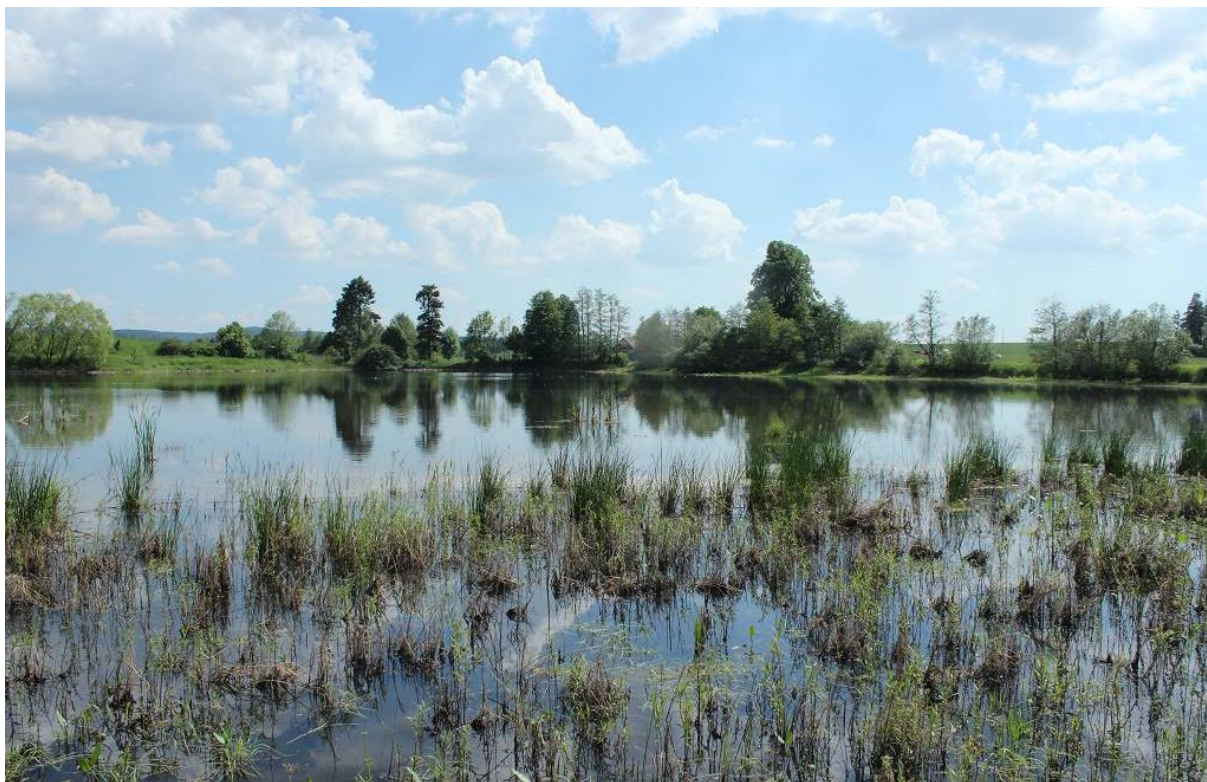
Foto 6: Plocha rybníka se zbytky již zaplavené vegetace na ploše obnaženého dna, na kvalitě vody je již patrný vliv eutrofizace a „tlak“ rybí obsádky projevující se zakalením a nárosty řas a sinic.

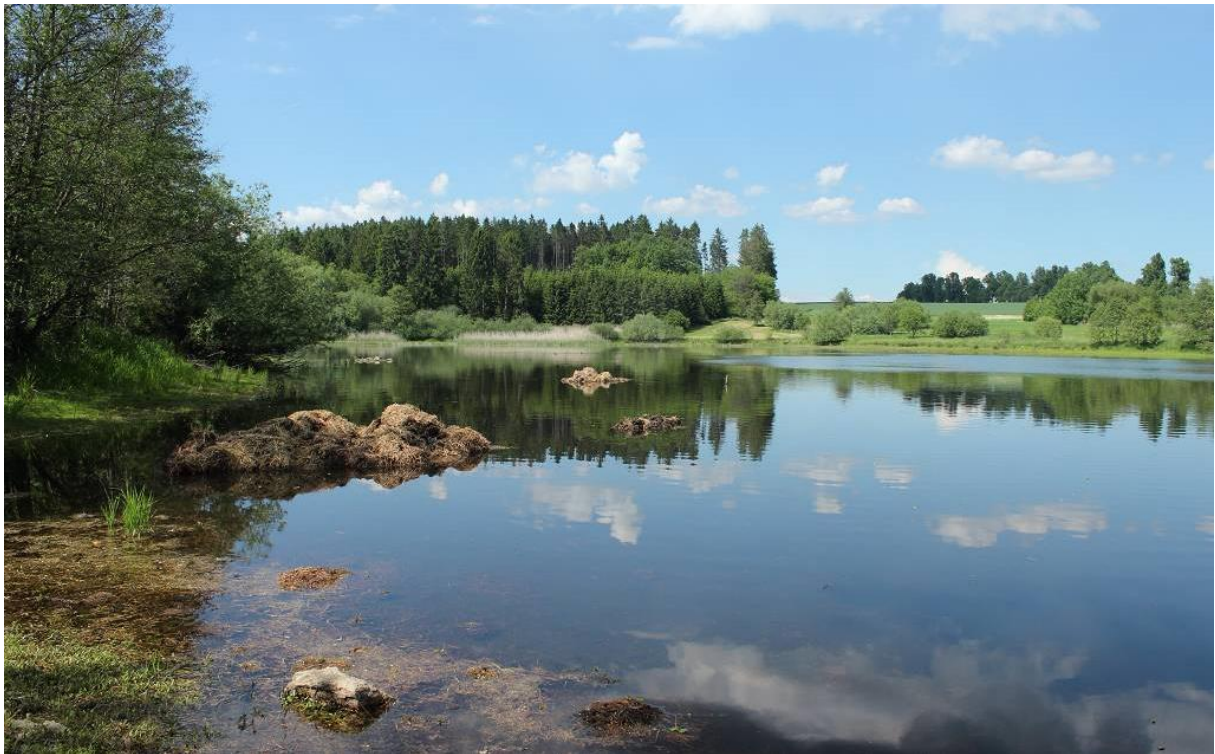
Foto 7: Rybník je pravidelně hnojen, což se postupně projevuje na jeho trofii, která se zvyšuje.

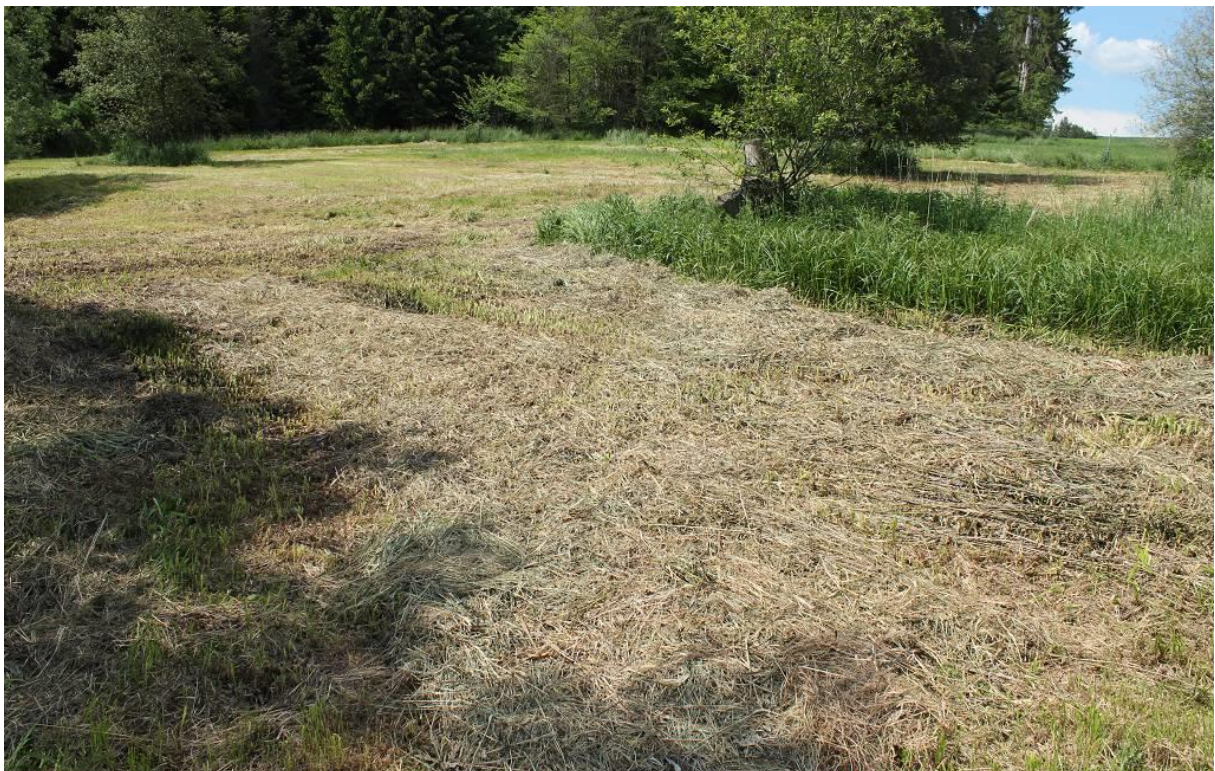
Foto 8: Kosené plochy luk na sv. okraji lokality určitě přispívají k celkové podpoře biodiverzity na lokalitě. Efekt seče značně snižuje ponechávání biomasy na více podmáčených místech, kde seno obtížně sbírá sběrač. Plochy nekositelné zemědělskou technikou zůstávají nesečené, což vede k jejich zarůstání a významně se podílí na zániku otevřených mokvaných ploch a drobných tůní.

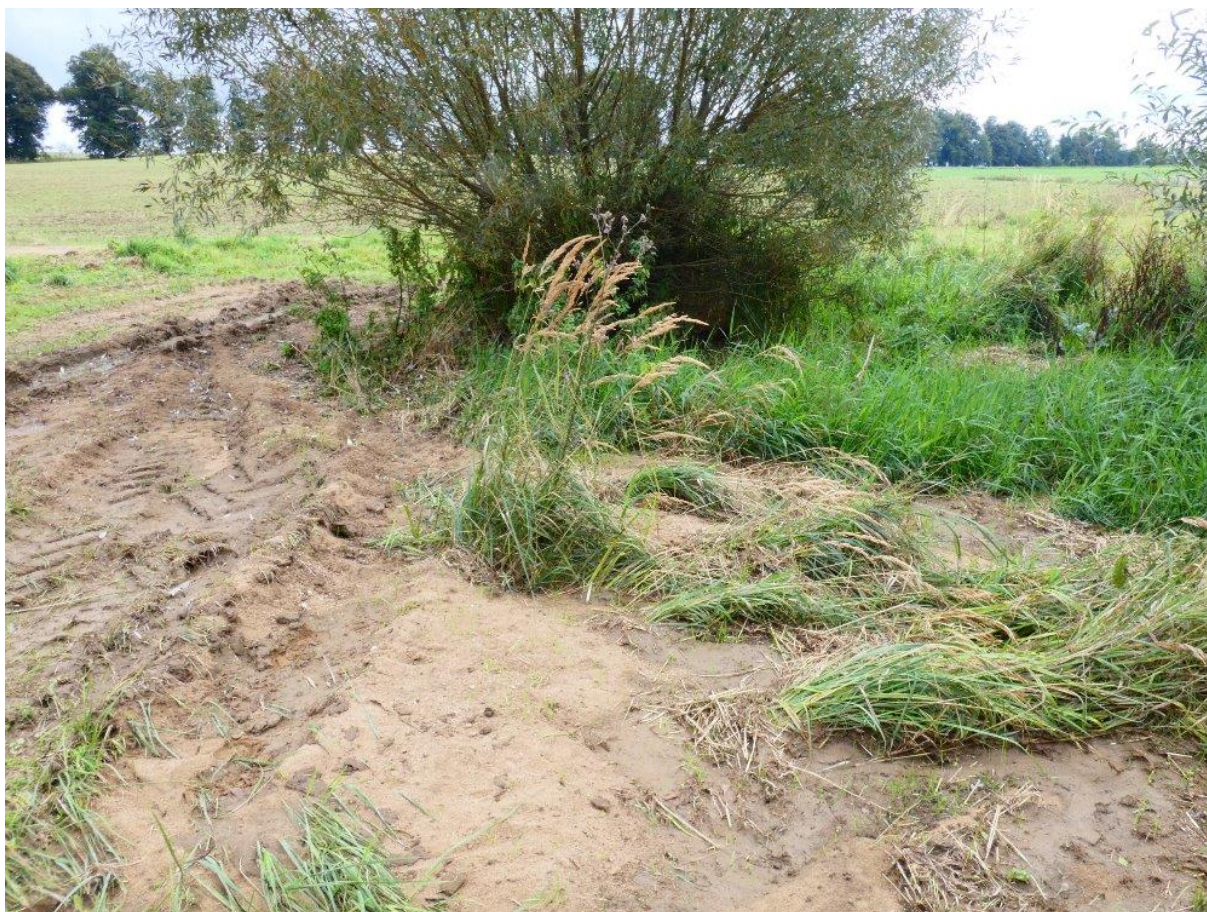
Foto 9: Pohled na splach zeminy po silném dešti v r. 2019 v ploše PP na jejím východním okraji.

Zemědělské hospodaření ovlivňuje území především splachy zeminy z polí na sv. až v. okraji území. Problematické splachy velkého množství materiálu zmiňuje již předchozí plán péče. To, že k nim dochází stále, dokumentuje rychlý zánik vytvořených tůní v místech zrušených drenážních příkopů (za 4 roky). Splachy mají pravděpodobně vliv i na plochu rybníka, kde může docházet nejen k hromadění nežádoucí minerální zeminy, ale mohou se sem dostávat i používané agrochemikálie, což může působit problémy. Cílem ochrany by mělo být vytvoření protierozních opatření.

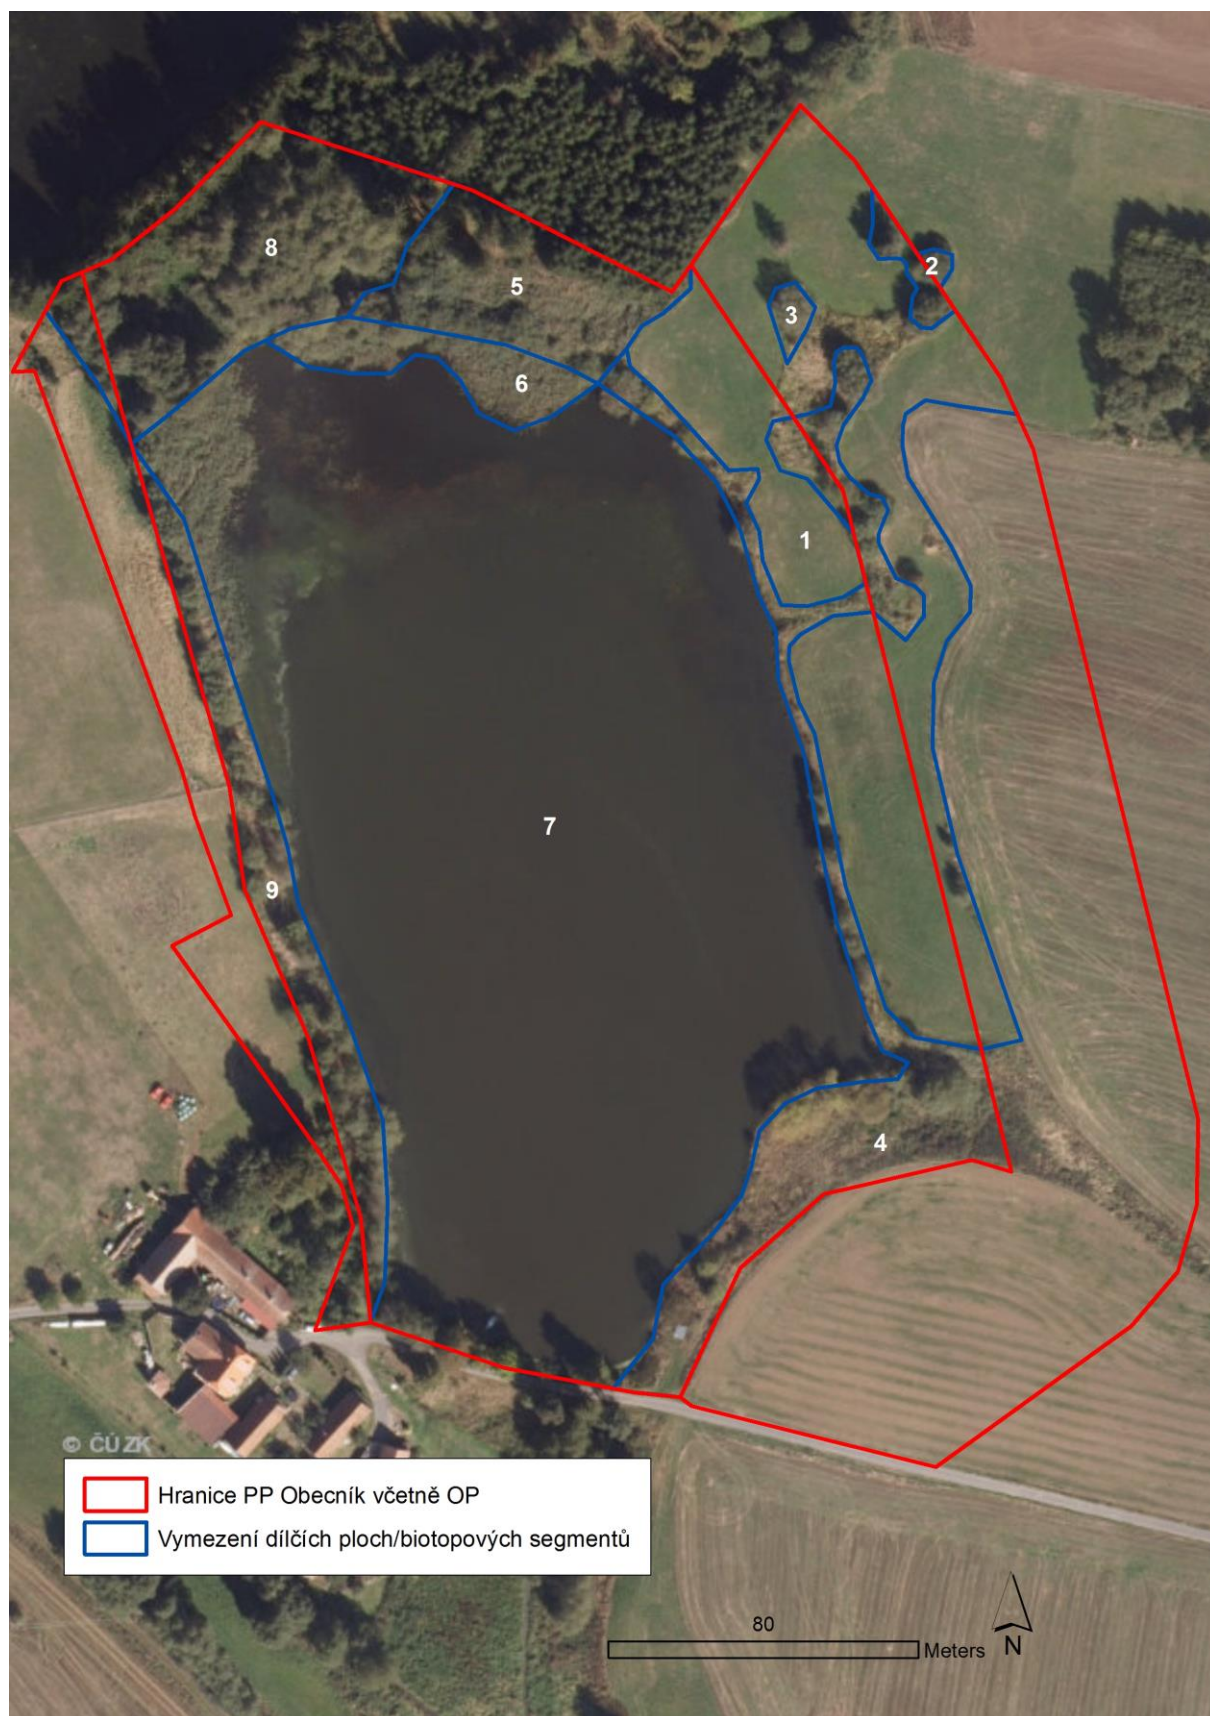
Mapa 1: Znázornění rozdělení jednotlivých vegetačních segmentů (dílčích ploch). Popis jednotlivých ploch je uveden v Tabulce 5.

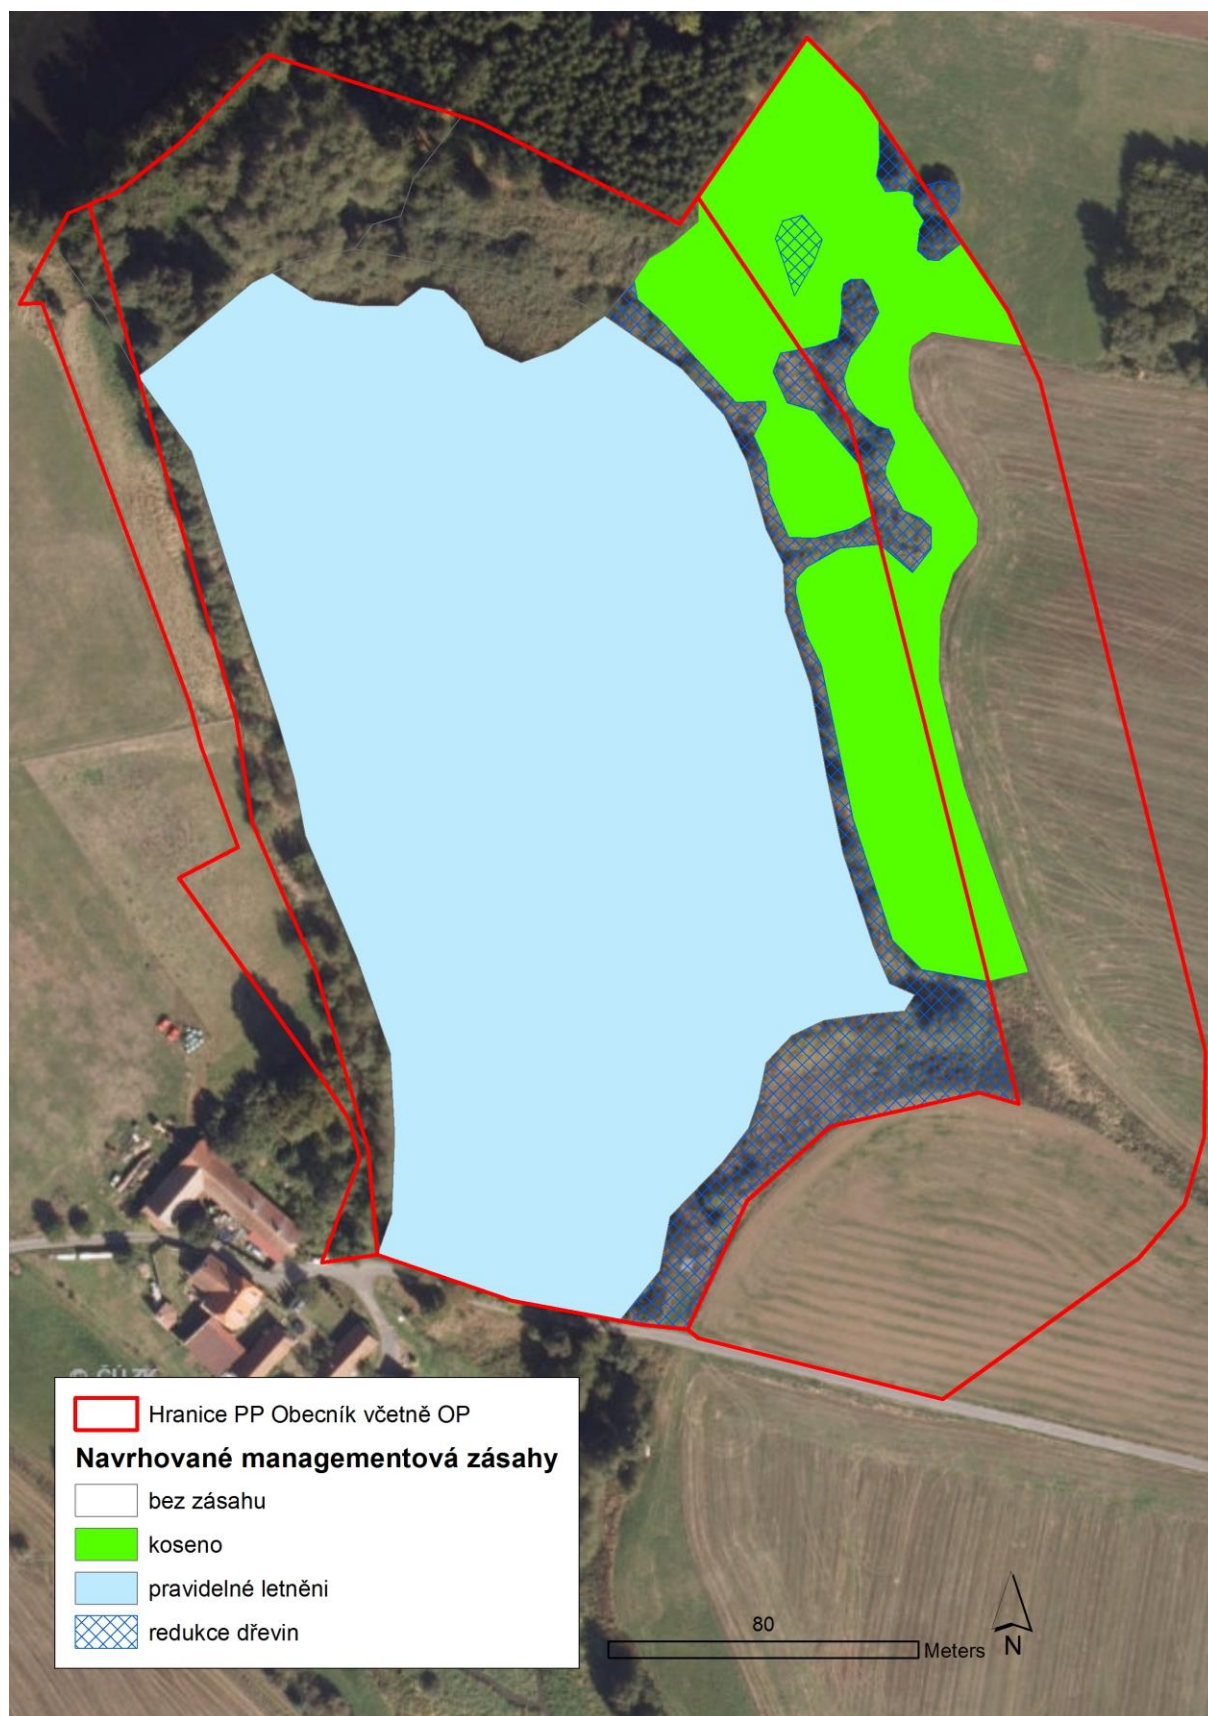
Mapa 2: Znázornění rozdělení jednotlivých navrhovaných typů zásahů. Plochy bez zásahu nejsou barevně označeny.

Mapa 2: Zákres navrhovaných zásahů (dle navrhovaných opatření viz tab. 6).

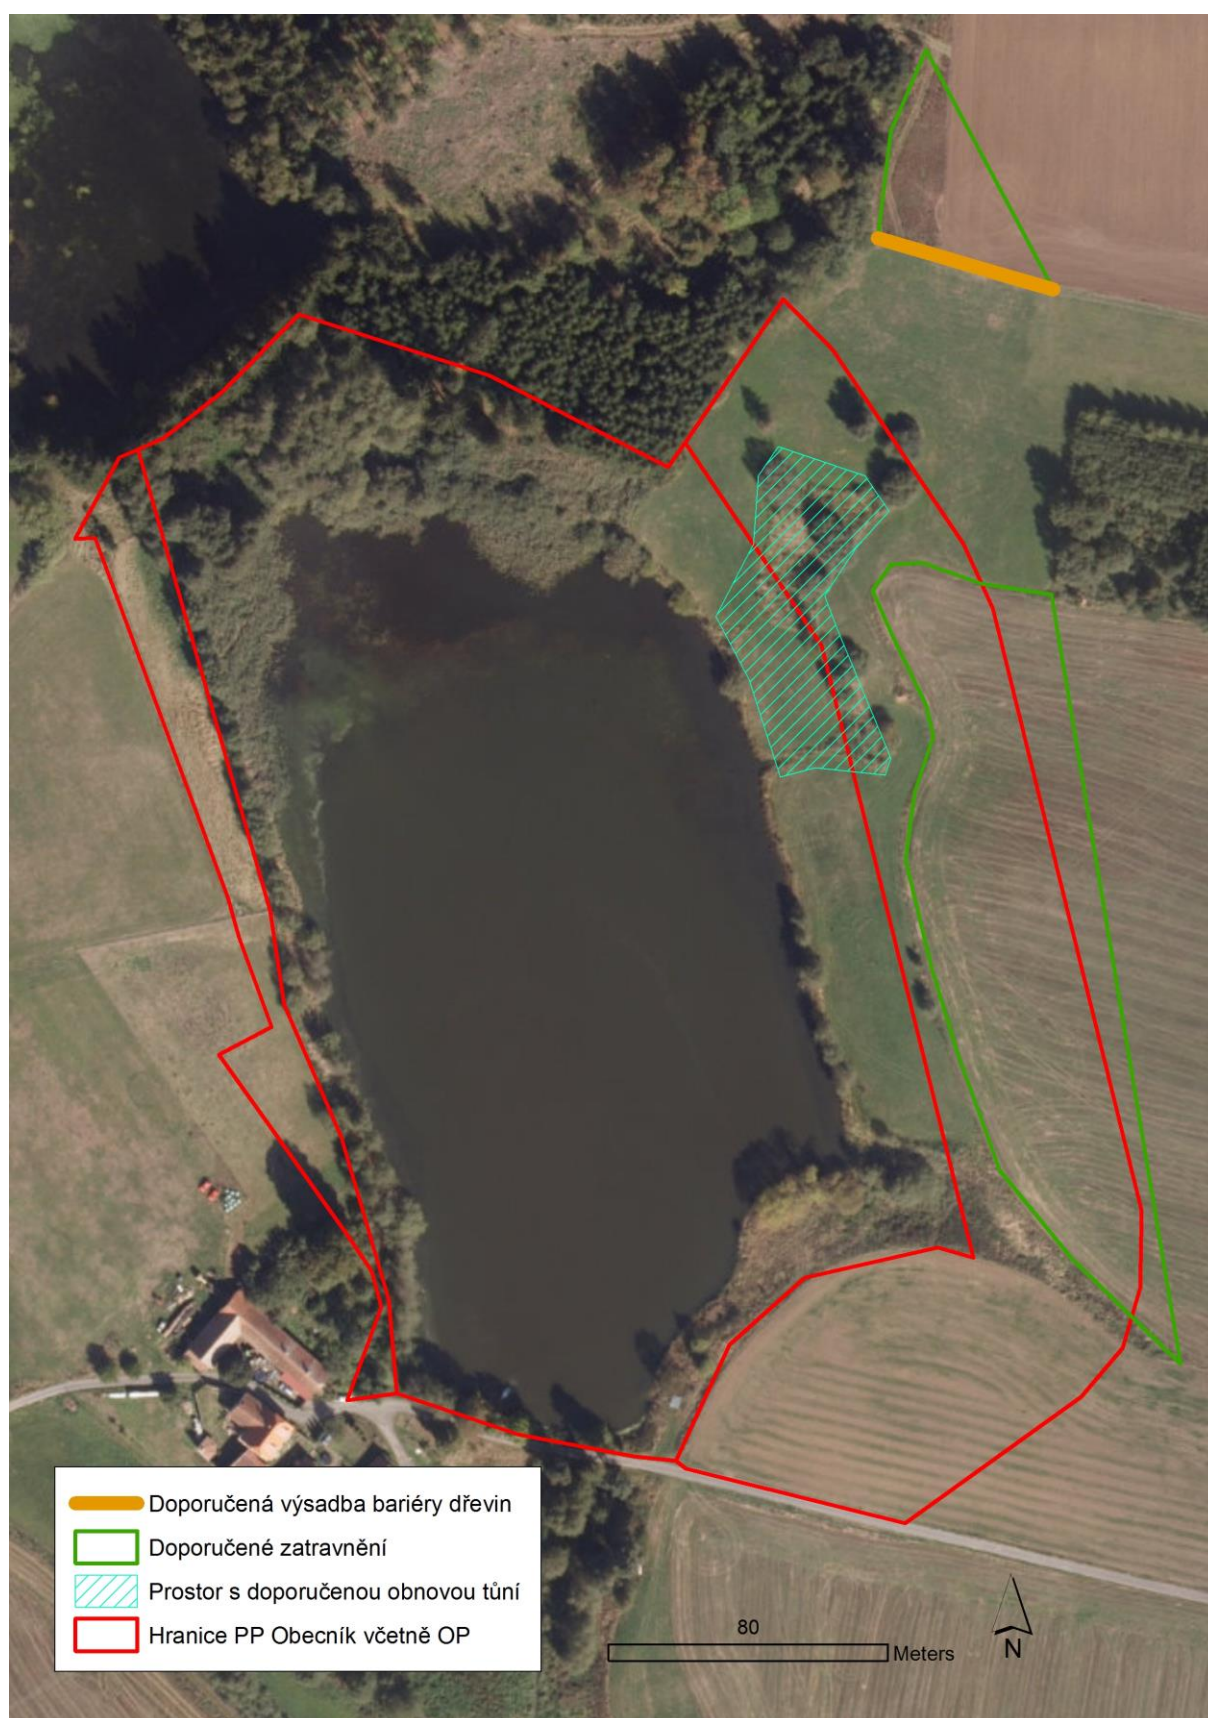
Mapa 3: Vyznačení dalších zásahů navrhovaných pro údržbu a obnovu PP.

- Pokud obnovené tůň budou zarůstat orobincem (*Typha latifolia*) je potřeba rostliny pravidelně vytrhávat a odstranit. Nadměrně rozvinuté porosty měkkých rákosin (*Glyceria maxima* apod.) je možno vyhrabat kovovými hráběmi na konci vegetace
- **Do tůní by neměla padat posečená biomasa, případně je nutné ji z tůní vyhrabat okamžitě po pokosení.**
- Důležité je realizovat opatření zabráňující splachům z polí. V první řadě by jistě pomohlo zatravnění orné půdy v OP a dále výsadba remízku na okraji lučního porostu a pole. Orientační řešení na navrženo viz mapa 3.

Mapa 3: Zákres navrhovaných doplňkových zásahů.
