**Plán péče**

**přírodní památku  
PAZOURŮV RYBNÍK**

**na období  
2021-2030**

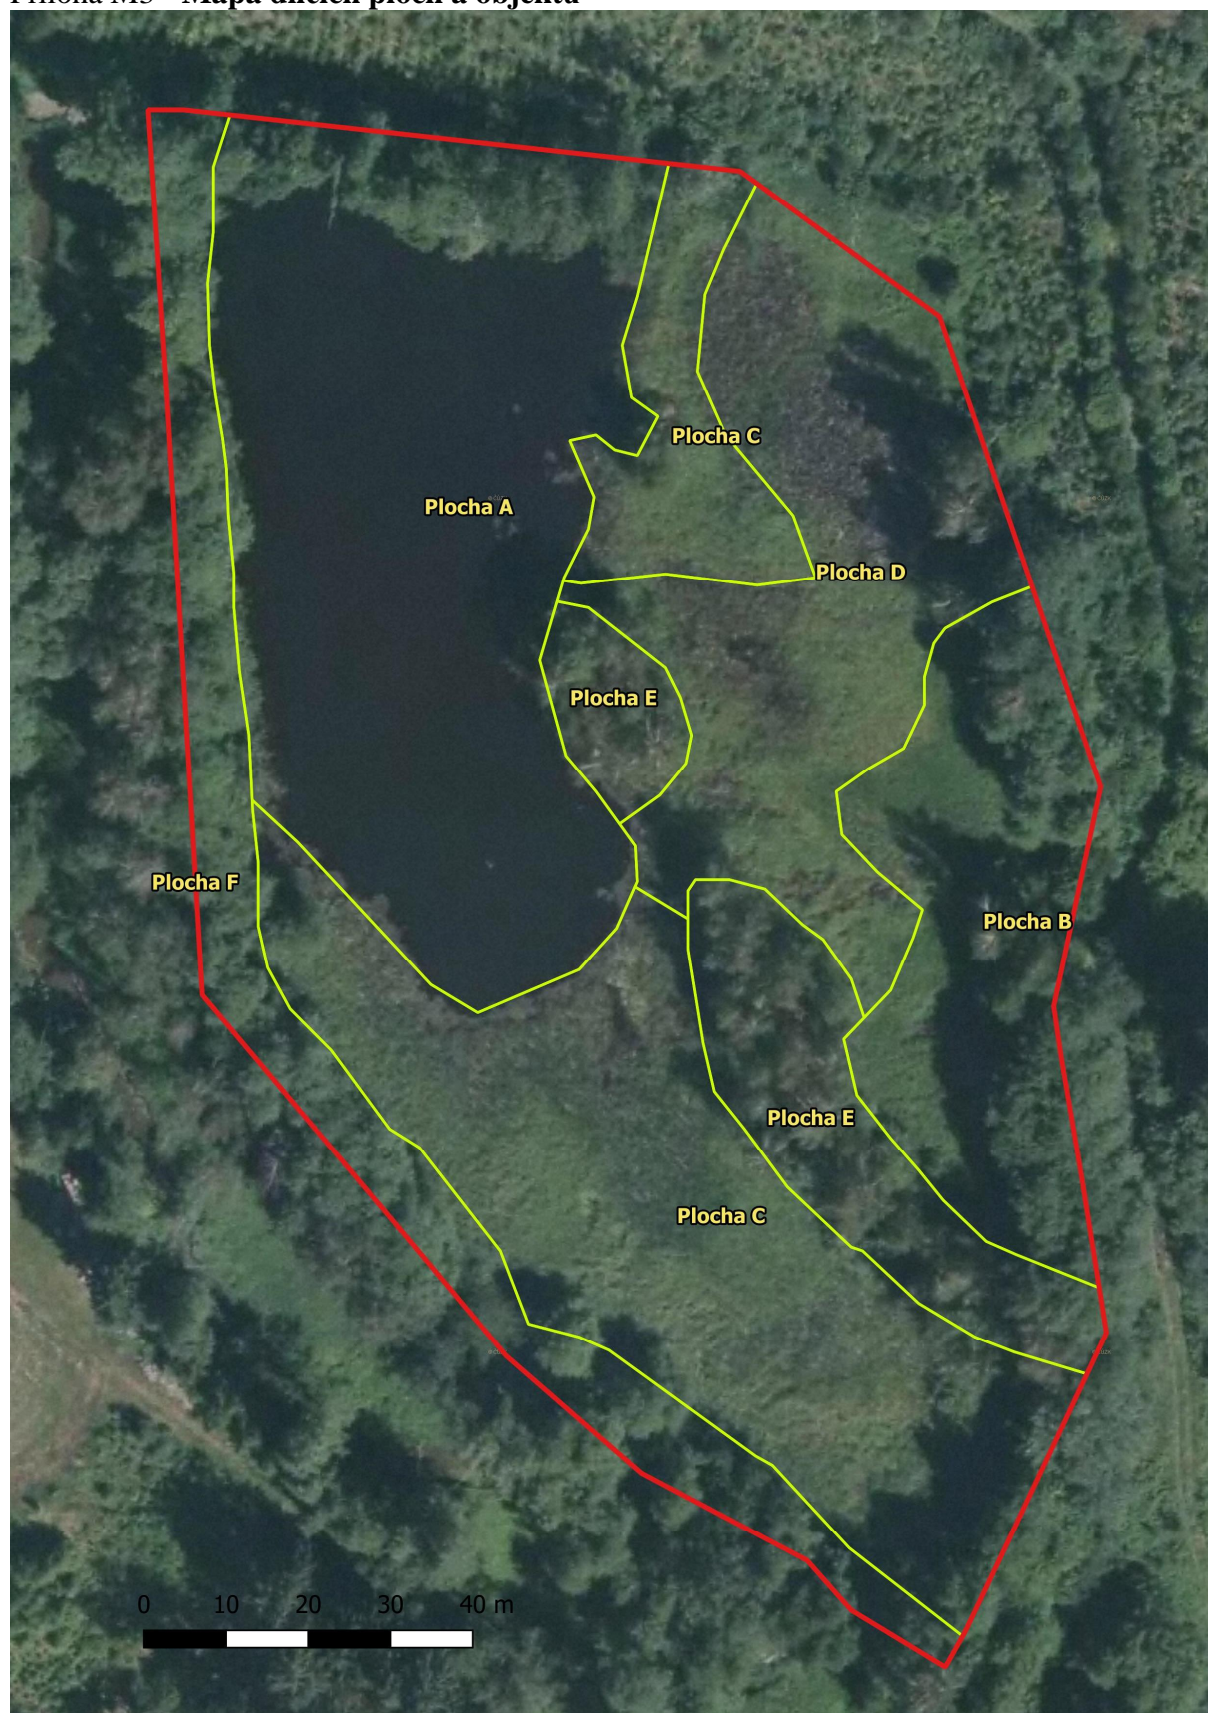
Příloha M3 - Mapa dílčích ploch a objektů

označení dílčí plochy	výměra (ha)	stručný popis charakteru plochy nebo objektu a dlouhodobý cíl péče	doporučený zásah	naléhavost	termín provedení	interval provádění
Plocha A	0,45	Vlastní rybník s porosty makrofyt vč. <i>Nymphaea kandida</i> a <i>Potamogeton trichoides</i>  Cíl péče: Dlouhodobé zachování ekosystému makrofytní vegetace alespoň na 0,5ha, výskyt <i>N. kandida</i> v počtu alespoň desítek jedinců, a <i>P. trichoides</i> v počtu alespoň stovek jedinců.	Odbahnění rybníka. Provést suchou cestou, vhodné spojit s opravou hráze. Materiál odstranit mimo MZCHÚ. Vytvářet pozvolný sklon dna k litorálům.	2	IX.-II.	jednorázově
Plocha B	0,17	Litorál rybníka s porosty vysokých ostřic a <i>Calamagrostis canescens</i>  Cíl péče: Dlouhodobé zachování stanoviště vč. druhů na ně vázaných zejména <i>Lysimachia thyrsiflora</i>	Během decénia bez zásahu. V případě odbahnění rybníka je možné do tohoto biotopu v nezbytné nutné míře zasáhnout – např. z důvodu vyspádování dna, či vytvoření břehové linie.	--	--	--

Plocha C	0,4	Porosty rákosin s dominantním <i>Typha latifolia</i>  Cíl péče: Redukce porostů rákosin a dlouhodobé udržení. Vytvoření a udržování mělkých tůň.	V případě realizace odbahnění rybníka kompletně (či téměř úplně) odstranit, vytvořit litorální pásmo. Pokud odbahnění nebude realizováno vytvořit mělké tůně o celkové rozloze alespoň 40% plochy. Materiál vždy odstranit mimo MZCHÚ	2	IX.-II.	jednorázově
Plocha D	0,25	Porosty rákosin s dominantním <i>Glycerina maxima</i>  Cíl péče: Redukce porostů rákosin a dlouhodobé udržení. Vytvoření a udržování mělkých tůň.	V případě realizace odbahnění rybníka kompletně (či téměř úplně) odstranit, vytvořit litorální pásmo. Pokud odbahnění nebude realizováno vytvořit mělké tůně o celkové rozloze alespoň 30% plochy. Materiál vždy odstranit mimo MZCHÚ	2	IX.-II.	jednorázově
Plocha E	0,13	Deponie po předchozím odbahnění  Cíl péče: Zabránění rozšíření nežádoucí vegetace (invazivní druhy atd.)	Během decénia bez zásahu. V případě realizace odbahnění rybníka provést odstranění náletových dřevin a odstranění či alespoň redukci deponií	2	IX.-II.	jednorázově

Plocha F	0,16	Hráz rybníka  Cíl péče: Zachování její bezpečnosti a funkčnosti. Zachování porostů vhodných dřevin.	Oprava hráze. Je možné dle potřeby odstranit dřeviny.	1	IX.-II.	jednorázově

V rámci rybníka je navržena oprava hráze, odbahnění a úprava stávajících deponií – viz Příloha T2, M3 a M4.
