Plán péče
o
Přírodní památku
Horní a Dolní obděnický rybník

na období
2025-2034

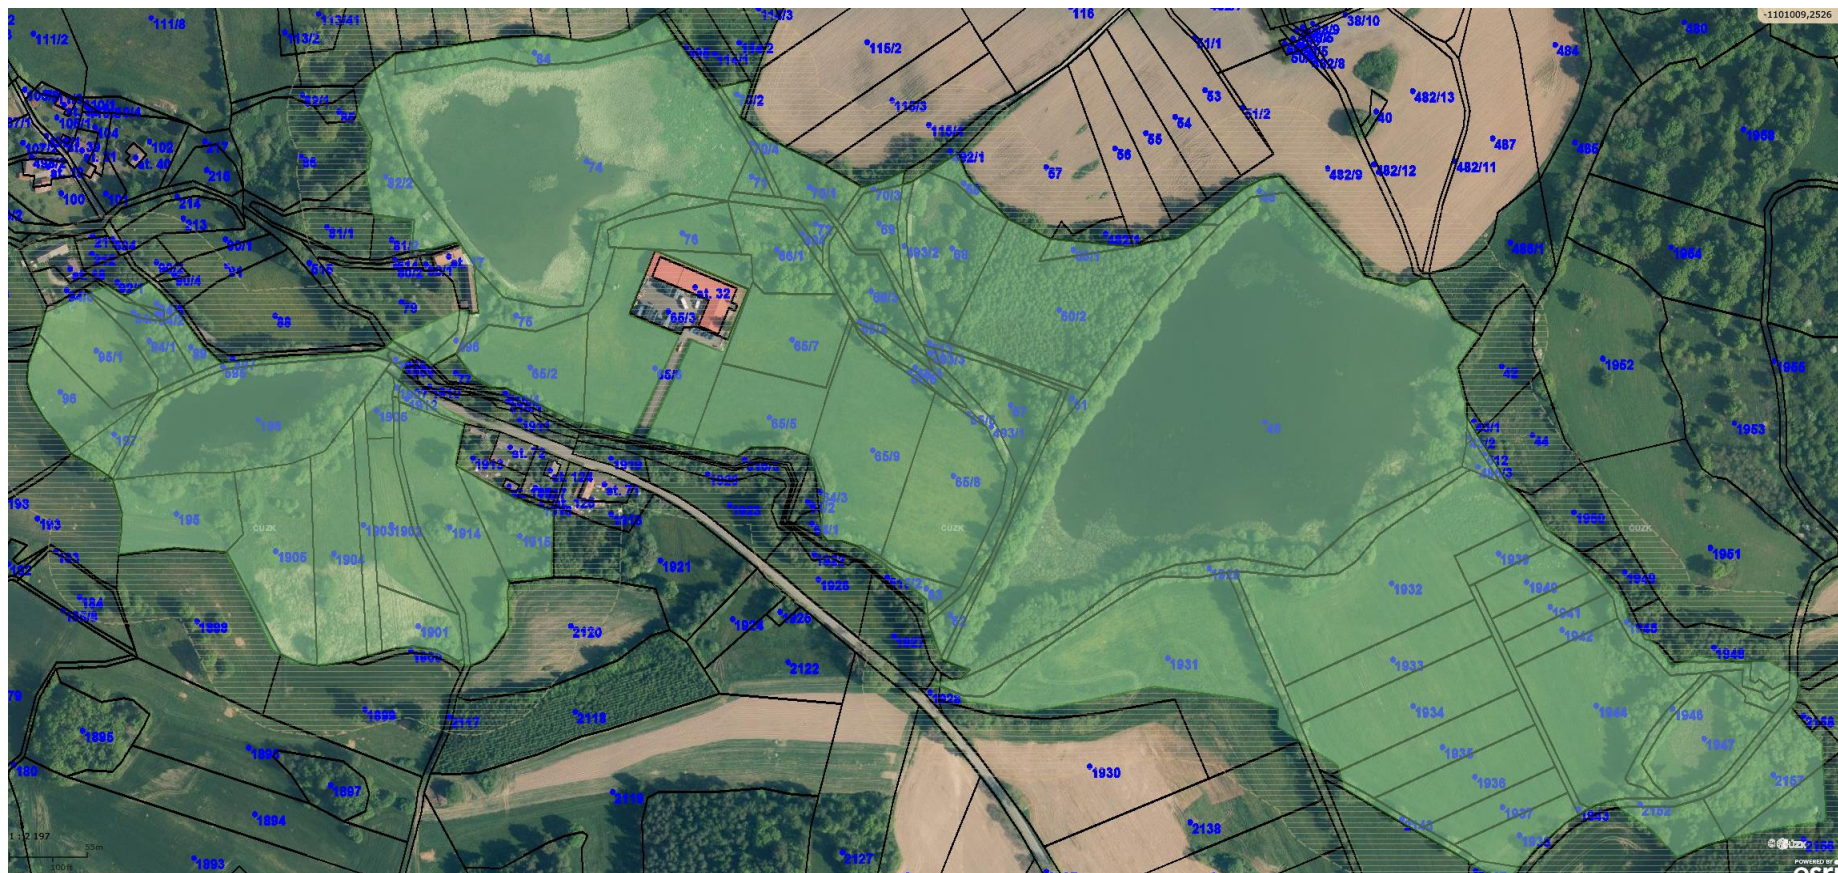
Ochranné pásmo není vyhlášené, je jím tedy dle § 37 zákona č. 114/1992 Sb. pás do vzdálenosti 50 m od hranice ZCHÚ.

M2 – Katastrální mapa se zákresem ZCHÚ a jeho ochranného pásma

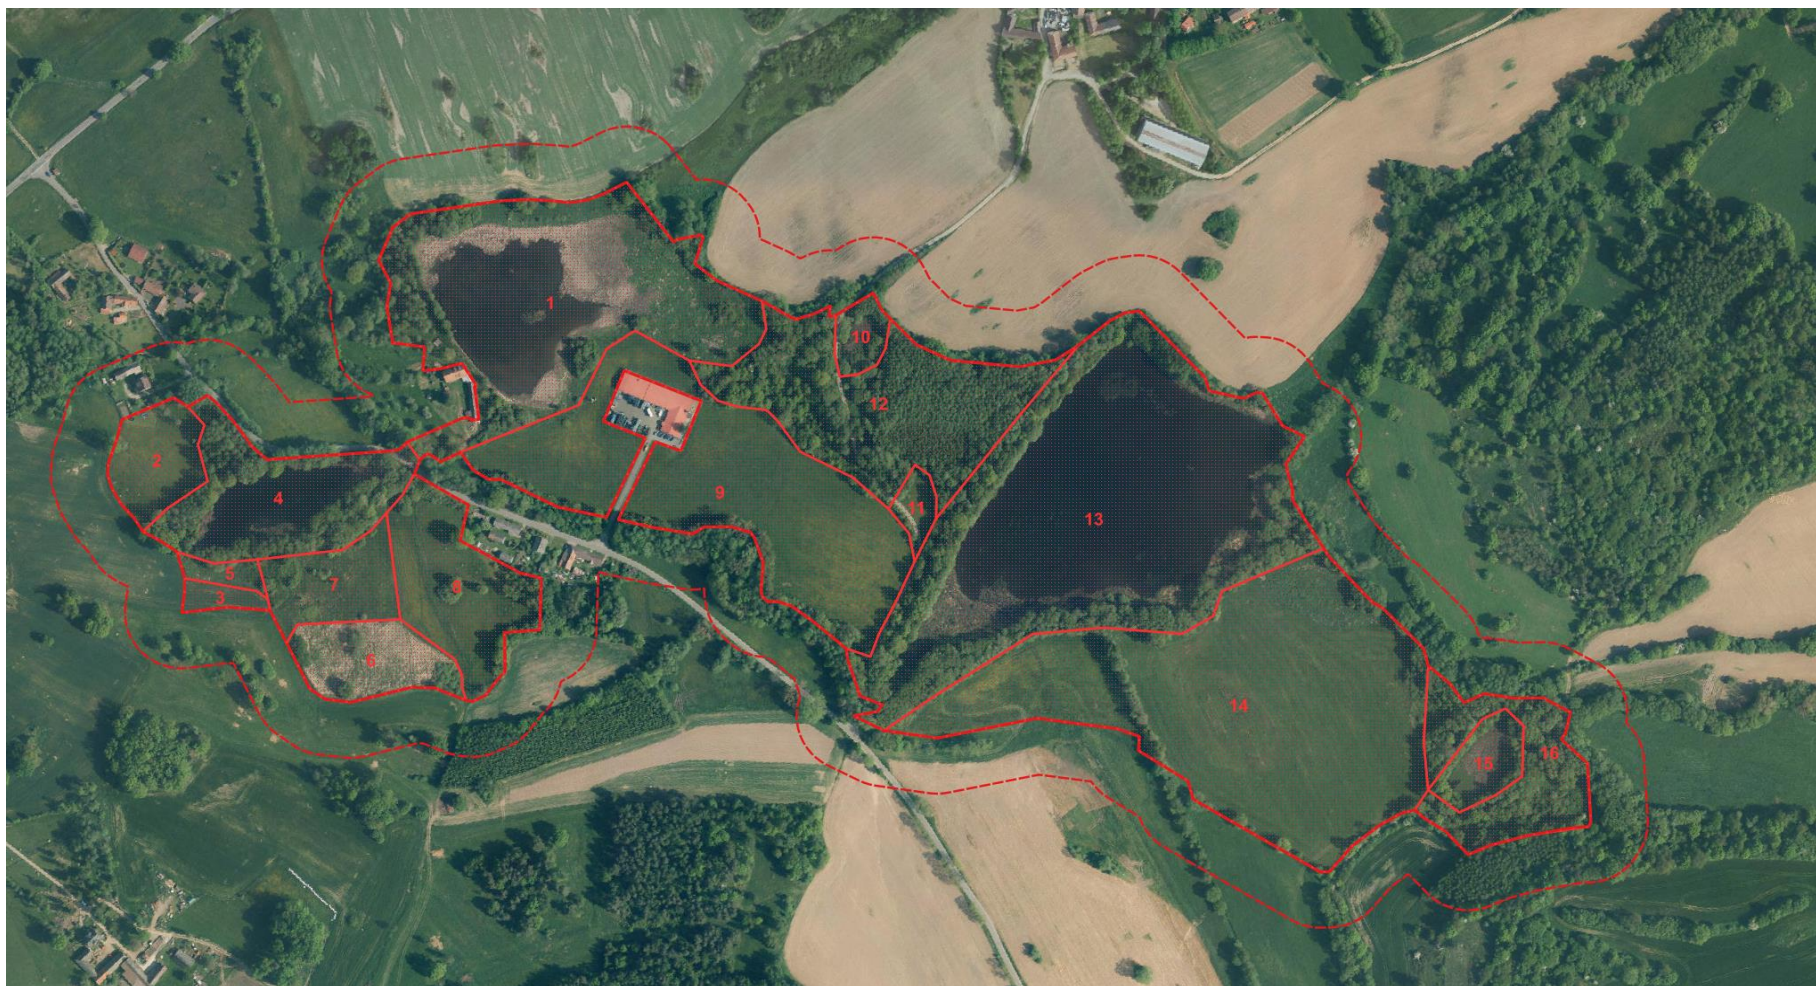
označení dílčí plochy	výměra (ha)	stručný popis charakteru plochy nebo objektu a dlouhodobý cíl péče	doporučený zásah	naléhavost	termín provedení	interval provádění
1	4,73 ha	Mlýnský rybník s litorálem a břehovými porosty; mělký rybník s rozsáhlým litorálem, přecházejícím do porostů chrastice, kolem hráze a místy i jinde roztroušené dřevinné porosty	hospodařit dle RS péče o vodní plochy, litorál i dřevinné porosty bez zásahu, alternativně na části litorálu s chrasticí tvorba tůní	- 3	- IX-II	- jednorázově
2	0,69 ha	pravidelně kosená, mírně eutrofní vlhčí louka	kosení	1	V, IX-X	1-2x ročně
3	0,16 ha	orná půda		-	-	-
4	1,88 ha	Hradilův rybník a okolní dřevinné porosty	hospodaření dle RS redukce dřevinných porostů	- 3	- XI - II	- jednorázově
5	0,16 ha	opuštěný, v důsledku splachu živin z polí velmi eutrofní porost s dominantní psárkou, počínající nálety osiky	kosení	3	V-IX	1x 2-3 roky
6	0,84 ha	splachy živin z polí, neobhospodařovaná vlhká ruderalní plocha s kopřivou a rákosem	kosení tvorba tůně	2 3	V-IX IX - II	1x 2-3 roky jednorázově

7	0,80 ha	opuštěná, nicméně druhově dosud bohatá plocha fytoecenologicky na pomezí pcháčovských a střídavě vlhkých bezkolencových luk, postupně zarůstá dřevinami	kosení, výřezy křovin	2 2	IX XI - II	1x2-3 roky jednorázově
8	1,46 ha	vlhké, většinou kosené luční porosty, zejména záp. část segmentu poměrně zachovalá	kosení	1	V, IX-X	1-(2x) ročně
9	4,16 ha	pravidelně kosené luční porosty	kosení	1	V, IX-X	1-2x ročně
10	0,27 ha	zazemněný rybníček při cestě na Žemličkovu Lhotu – porosty orobince a nálety vrb a olší	odbahnění nebo tvorba tůní, oprava hráze a výpustního zařízení, odstranění náletů	1	X-II	jednorázově
11	0,19 ha	kosená loučka pod Velkým rybníkem	kosení	1	V, IX-X	1-(2x) ročně
12	2,80 ha	smíšené listnaté dřevinné porosty; v západní části z náletů, ve východní části pod hrází Velkého rybníka převažují vysázené porosty olší, maloplošně i smrk	bez zásahu	-	-	-
13	7,55 ha	Velký rybník s litorálem a břehovými porosty	hospodaření dle RS	-	-	-

M3 - Mapa dílčích ploch a objektů

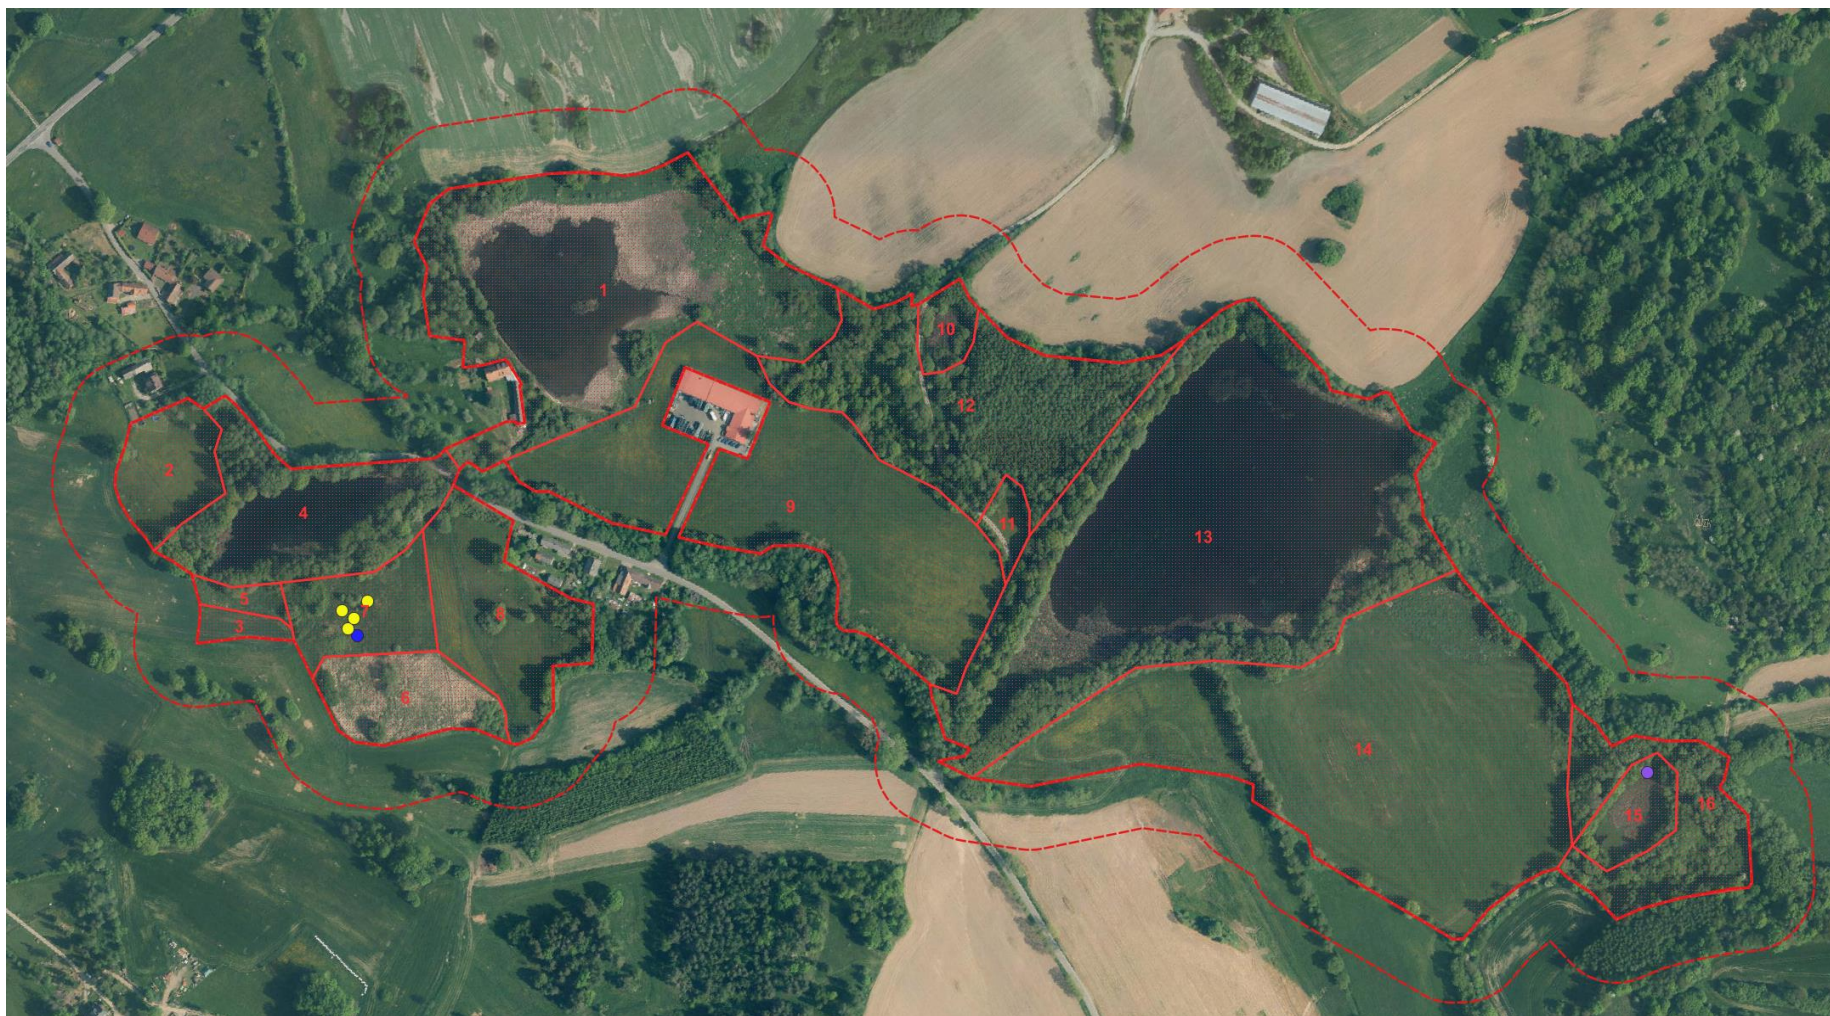
M4 – Mapa se zákresem výskytu vzácných druhů

- Pomněnka různobarvá (*Myosotis discolor*) ● Vrbovka bahenní (*Epilobium palustre*) ● Ostřice nedošáchor (*Carex pseudocyperus*)
